Termografirapport

E.ON Danmark A/S - Vipperød

Termografiundersøgelse

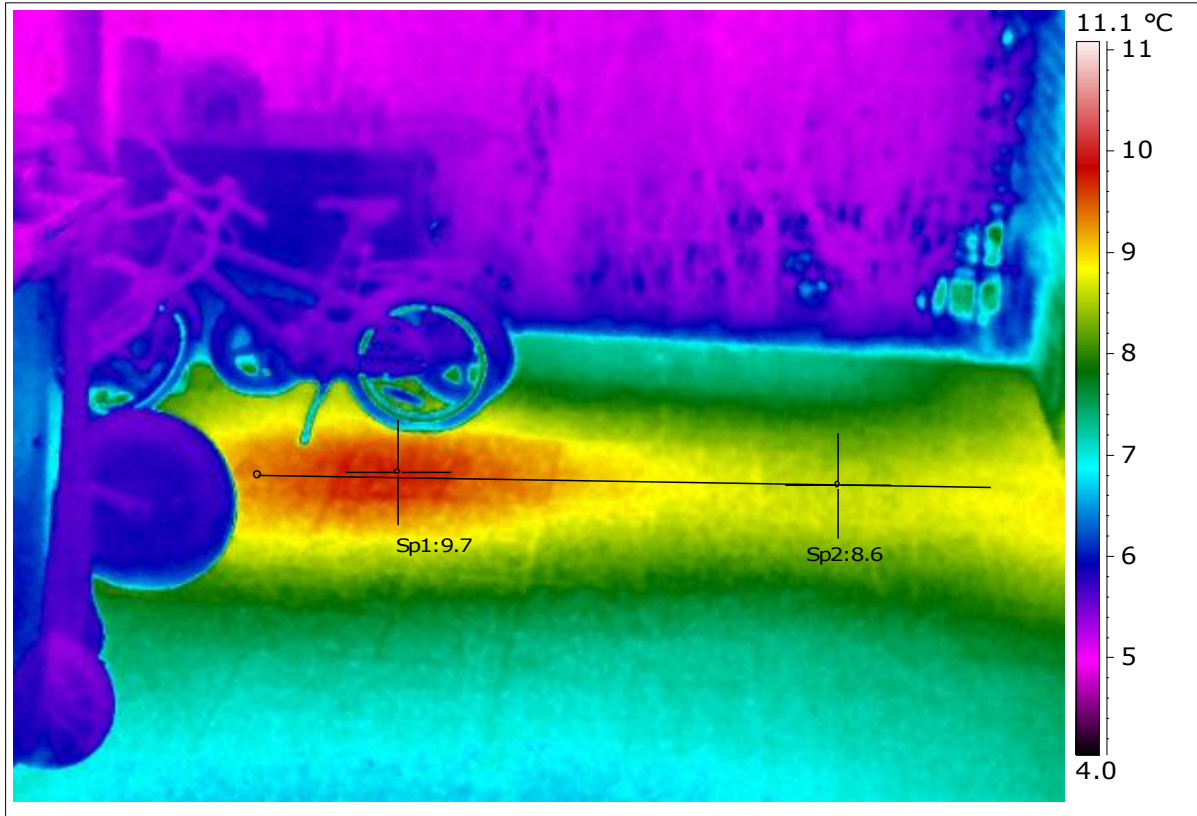
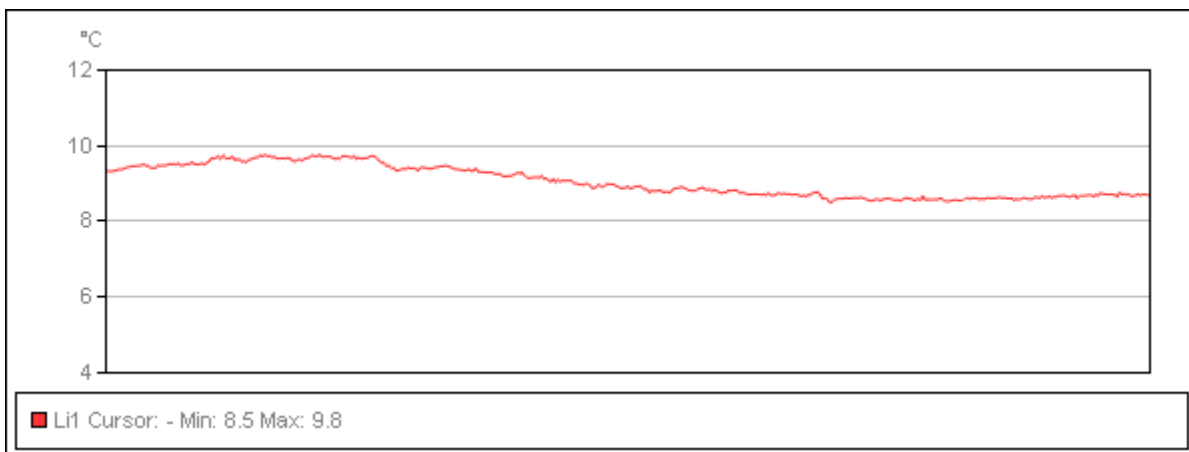
Foto nr.	Undersøgelsessted	Klassificering
1	Kildevangsparken 78	2

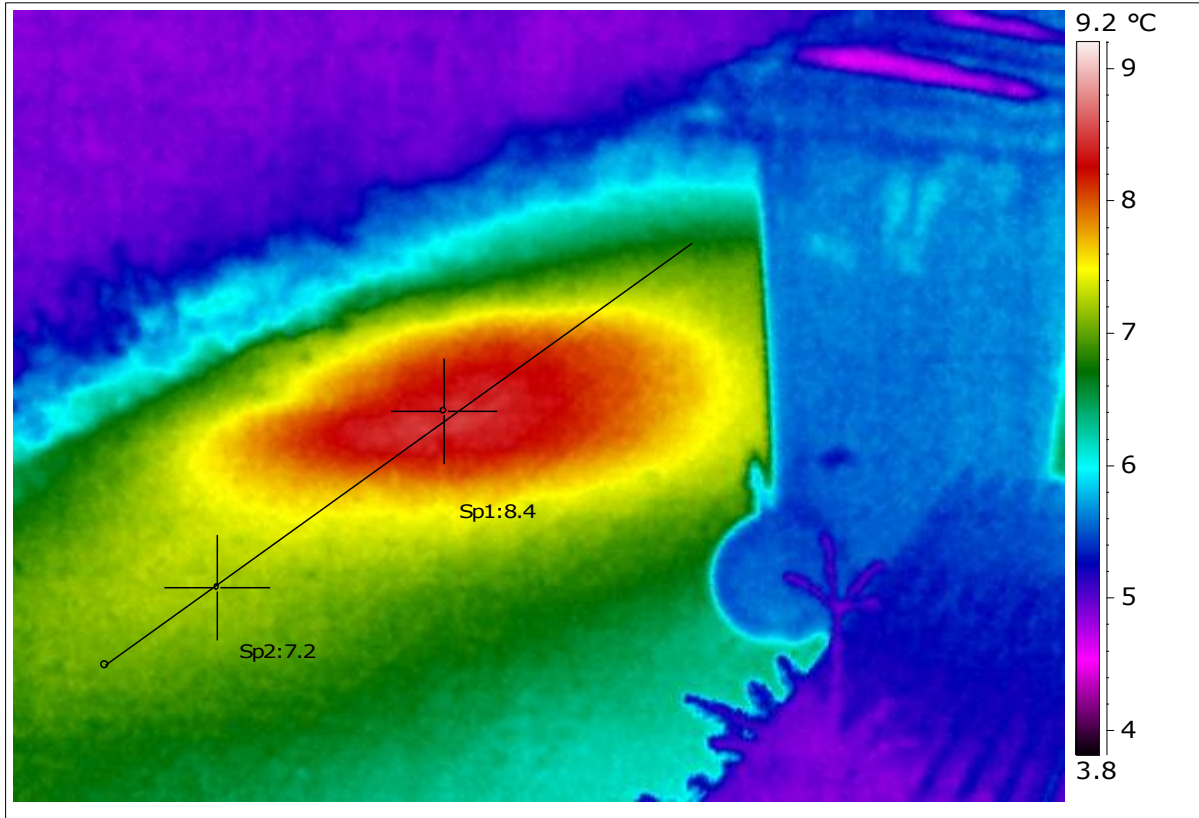
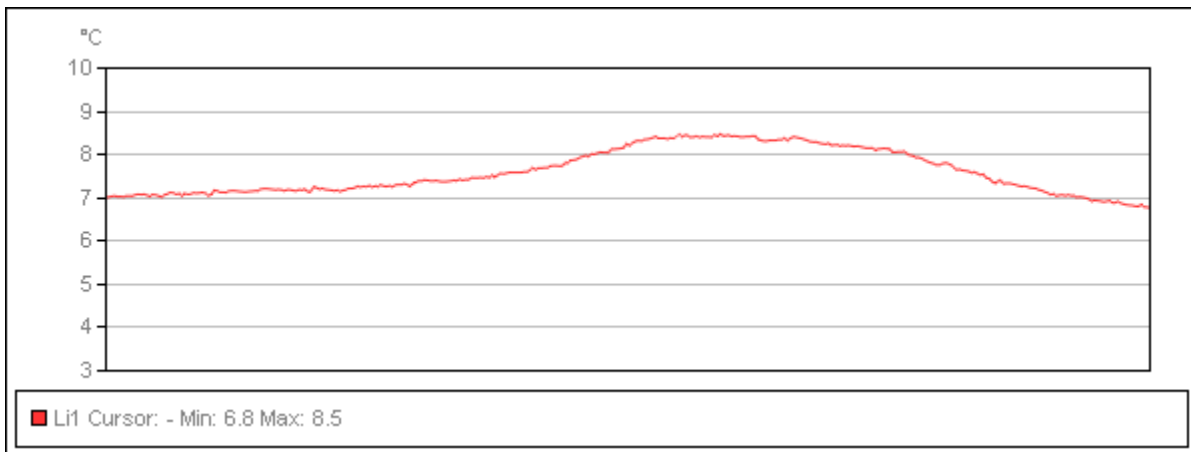
Foto nr.	Undersøgelsessted	Klassificering
2	Kildevangsparken 82	2

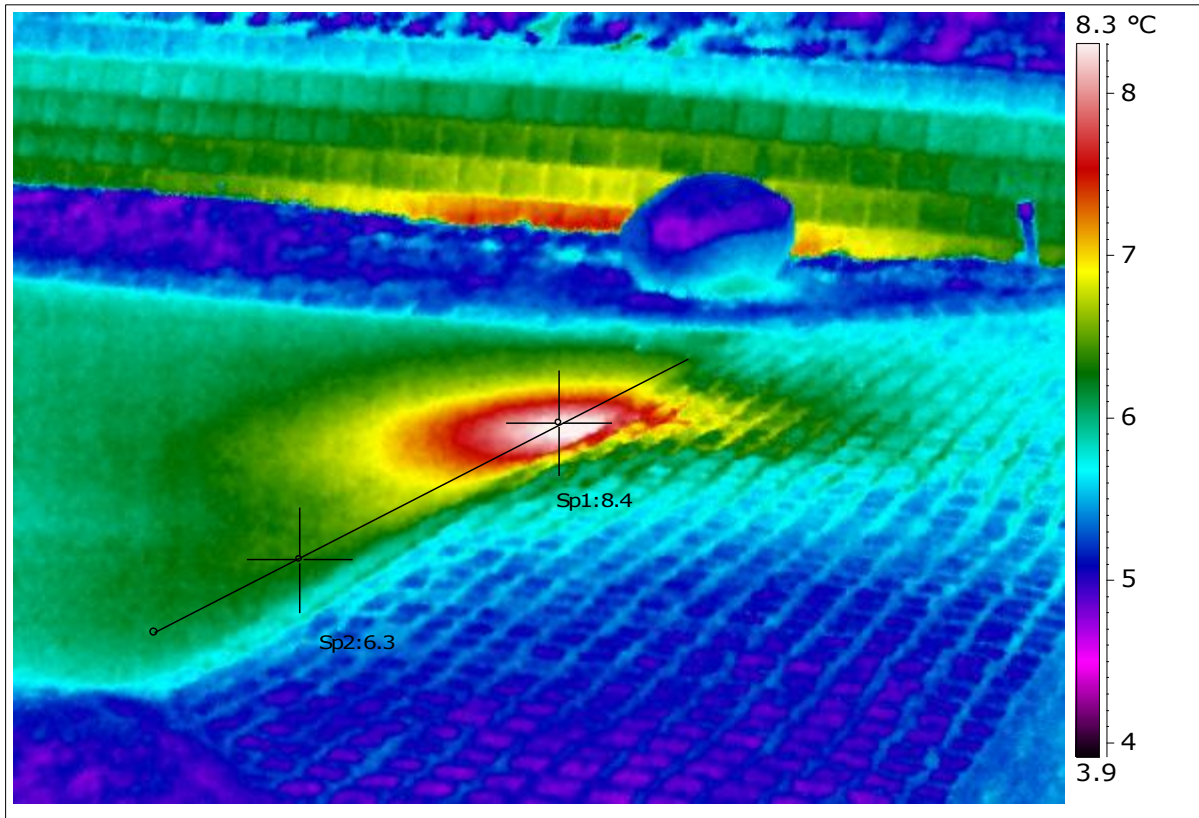
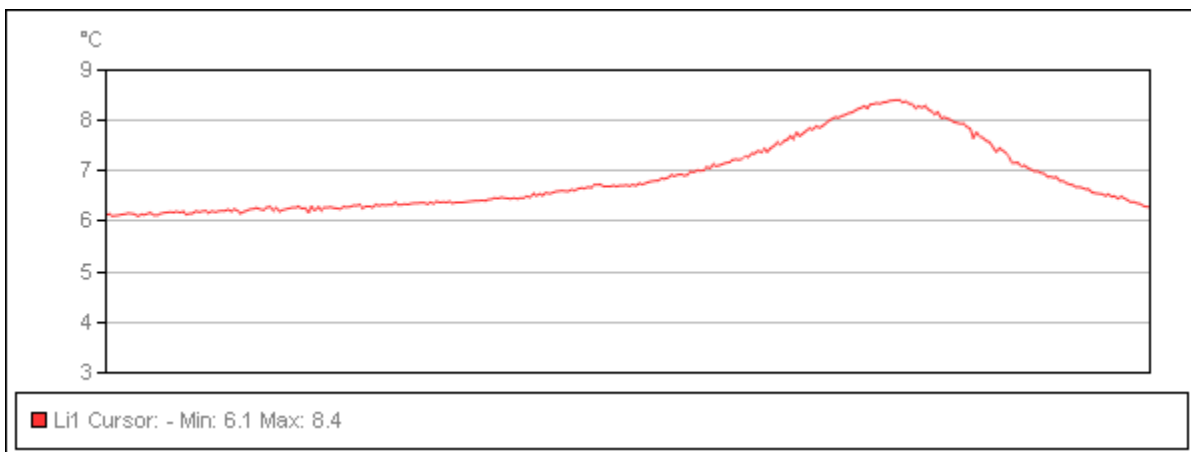
Foto nr.	Undersøgelsessted	Klassificering
3	Kildevangsparken mellem nr. 90 og 150	3

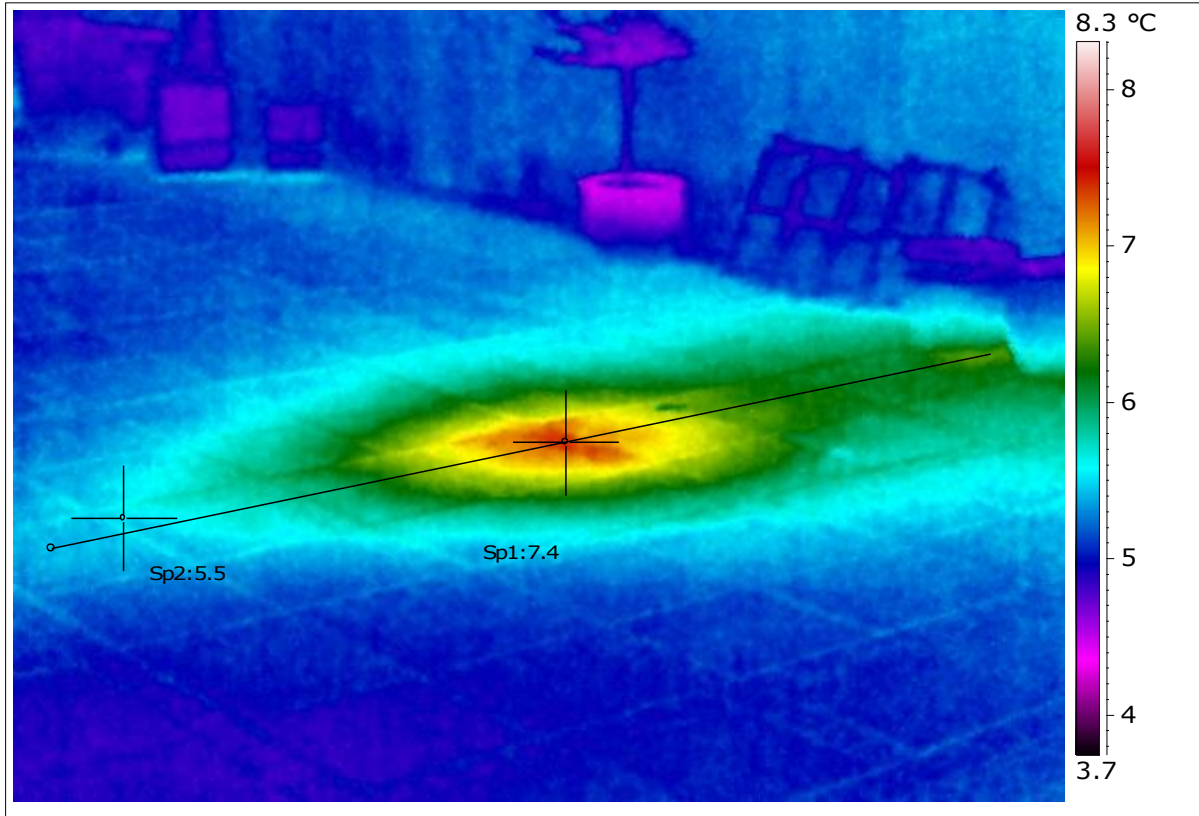
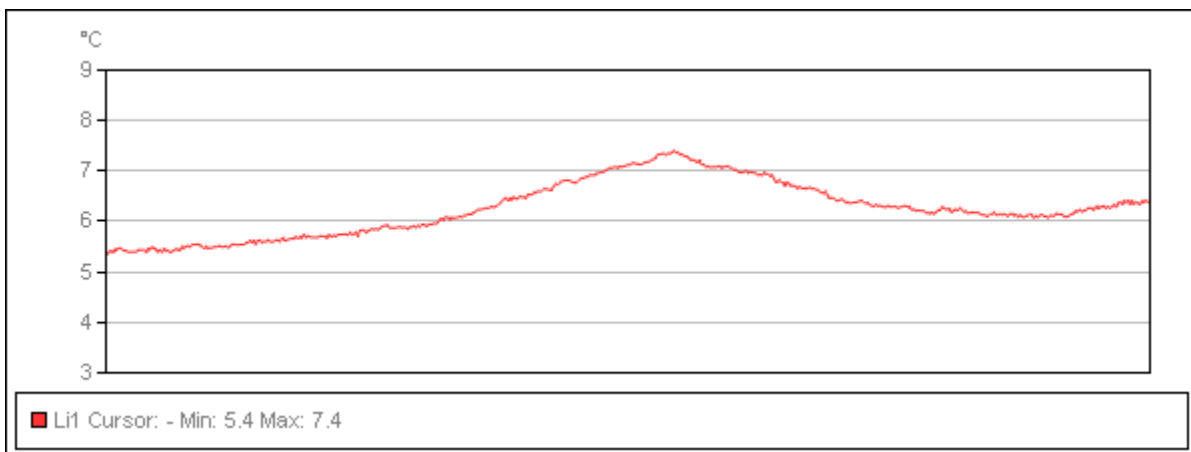
Foto nr.	Undersøgelsessted	Klassificering
4	Kildevangsparken 150	2

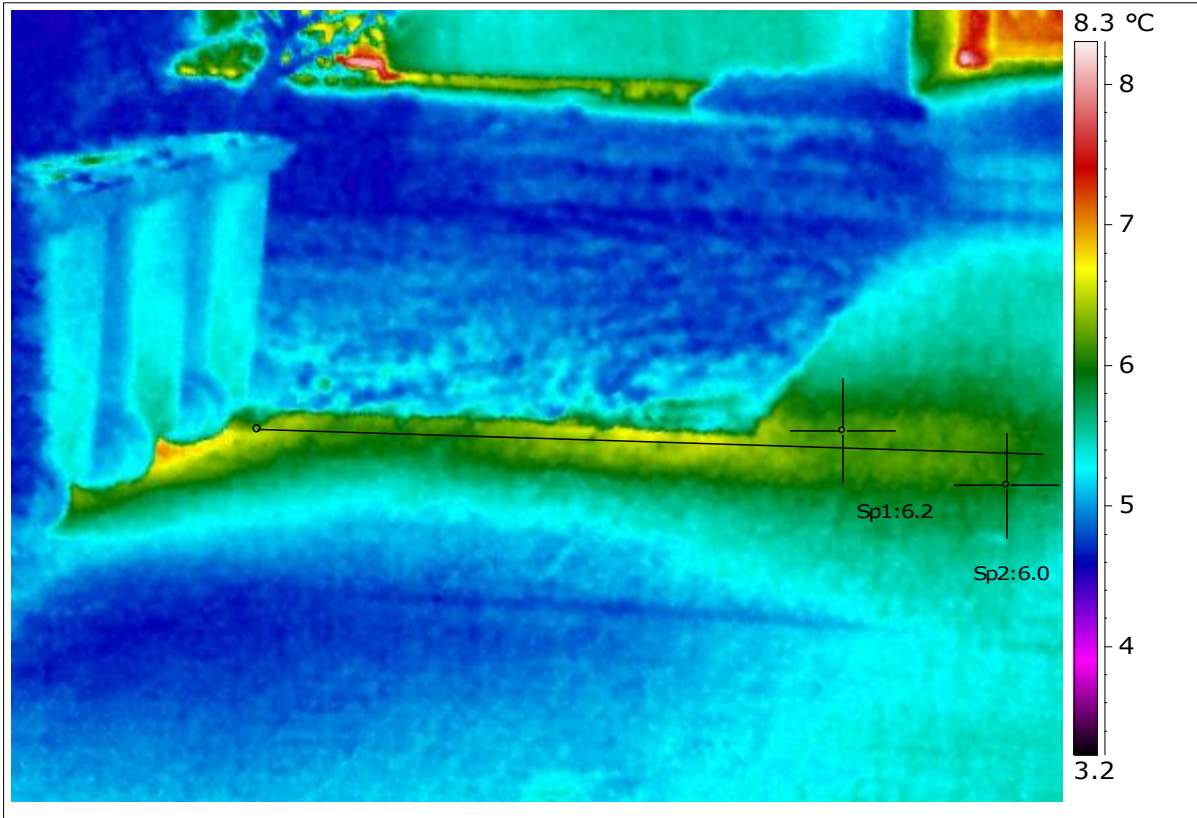
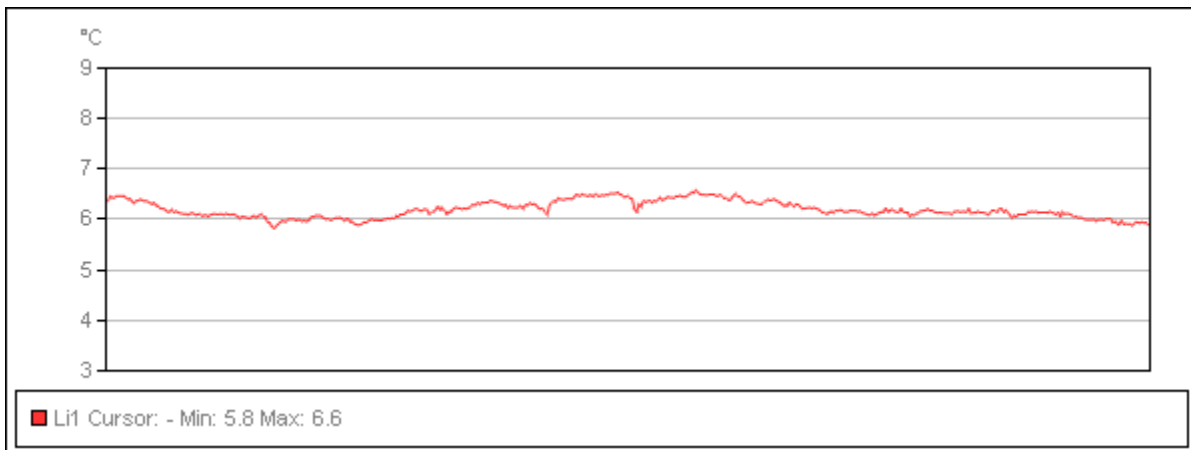
Foto nr.	Undersøgelsessted	Klassificering
5	Kildevangsparken 146	1

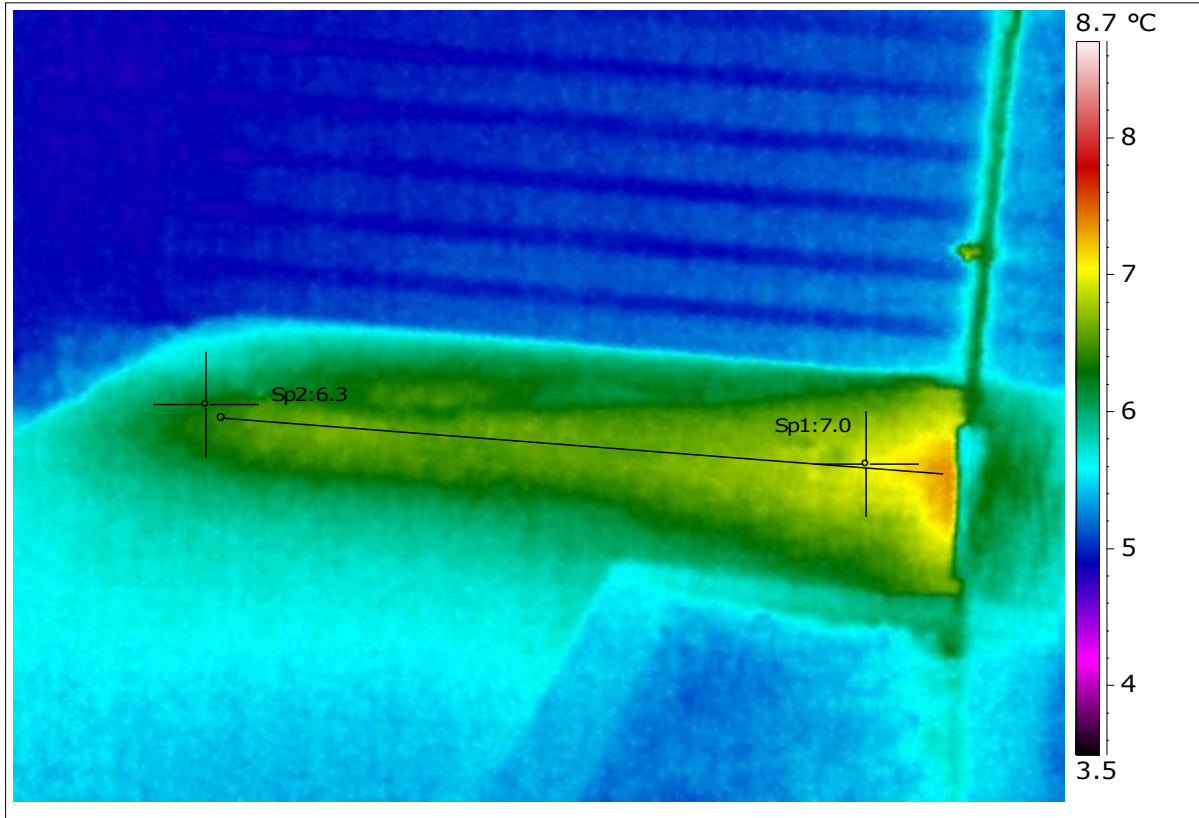
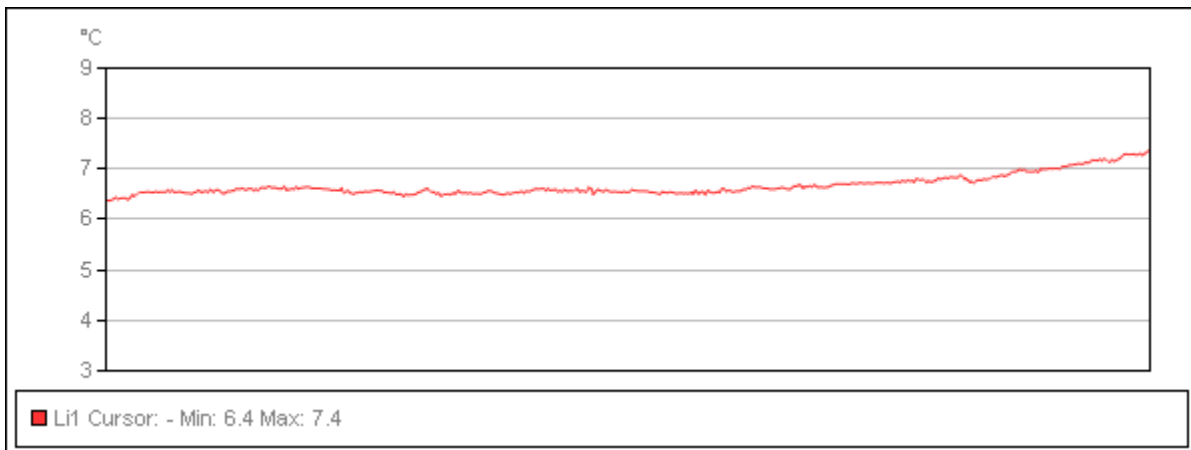
Foto nr.	Undersøgelsessted	Klassificering
6	Kildevangsparken 92	1

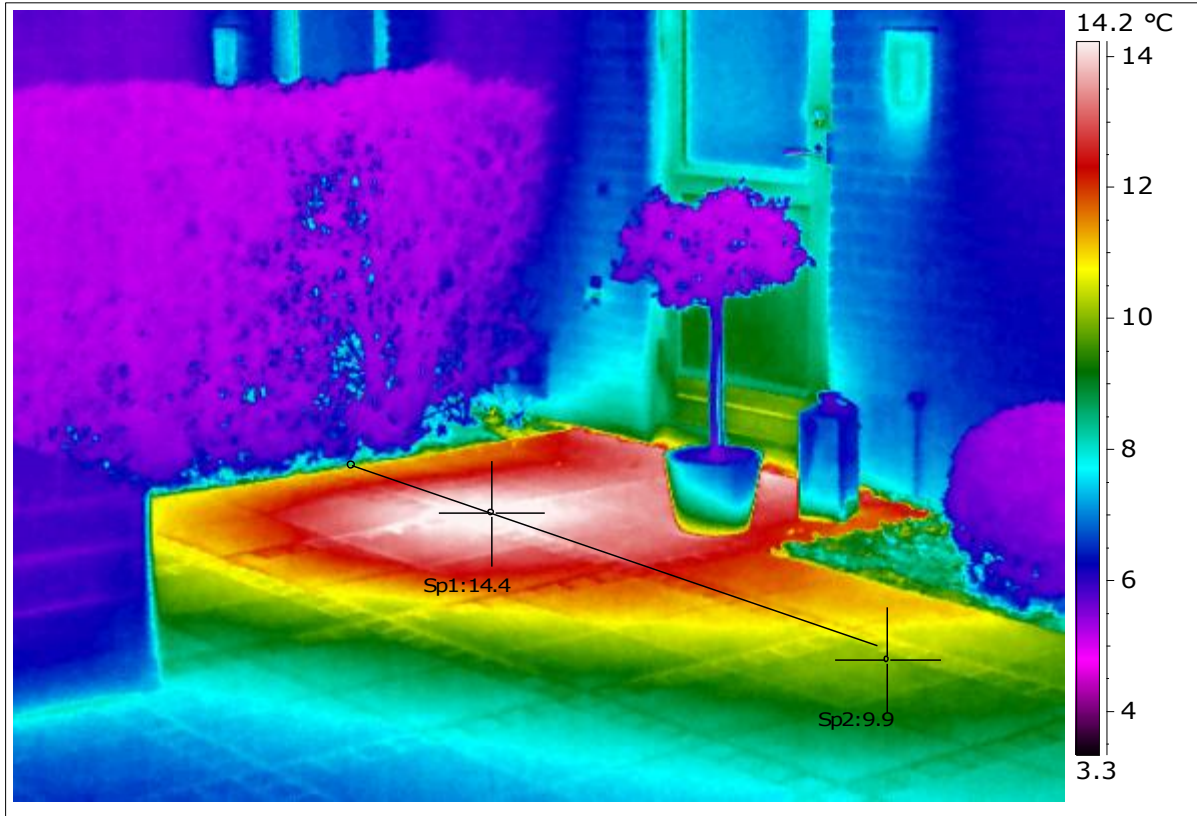
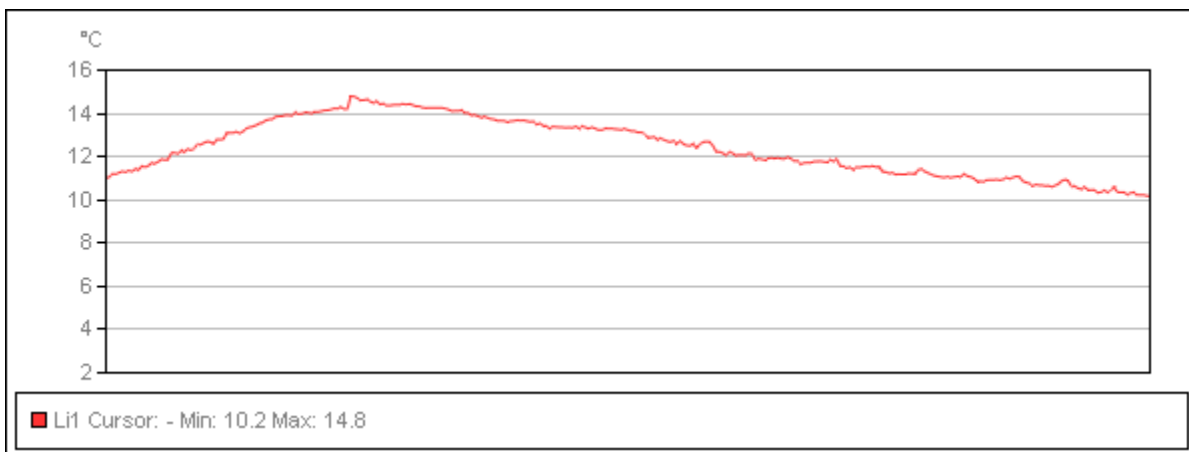
Foto nr.	Undersøgelsessted	Klassificering
7	Kildevangsparken 10	3

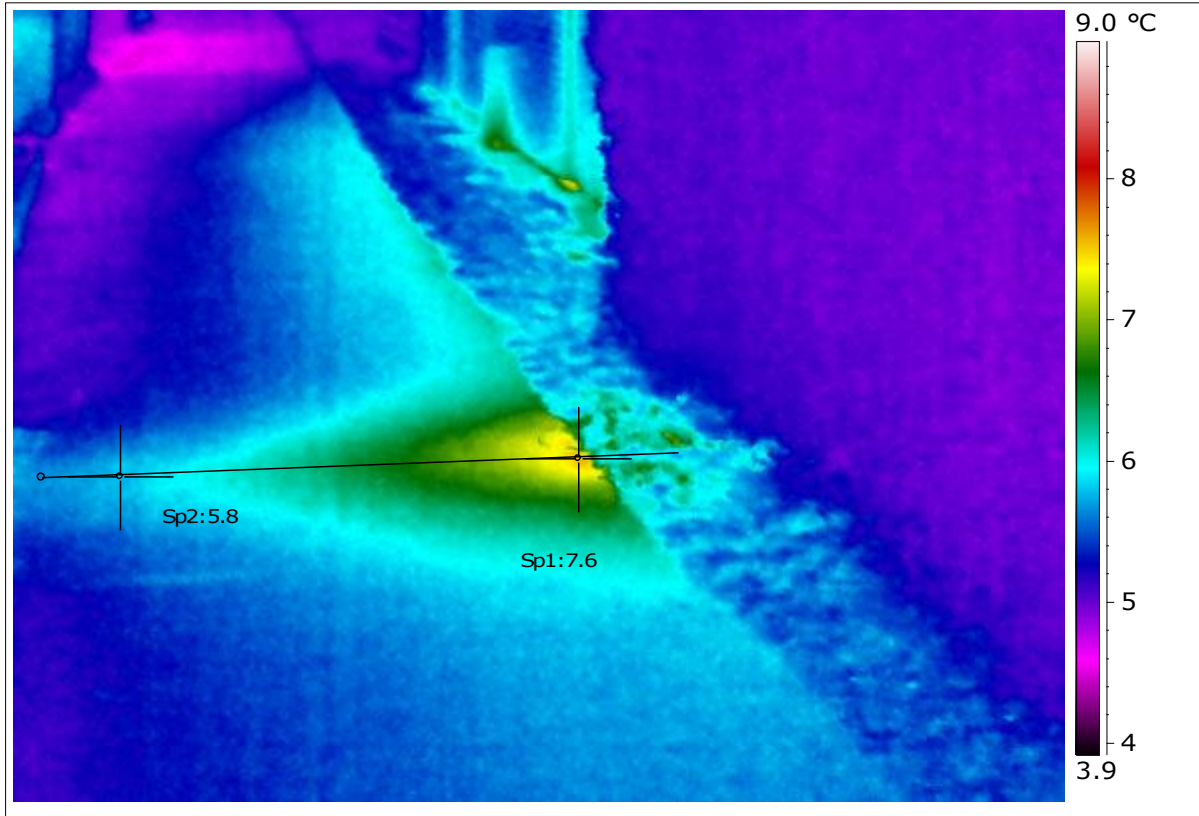
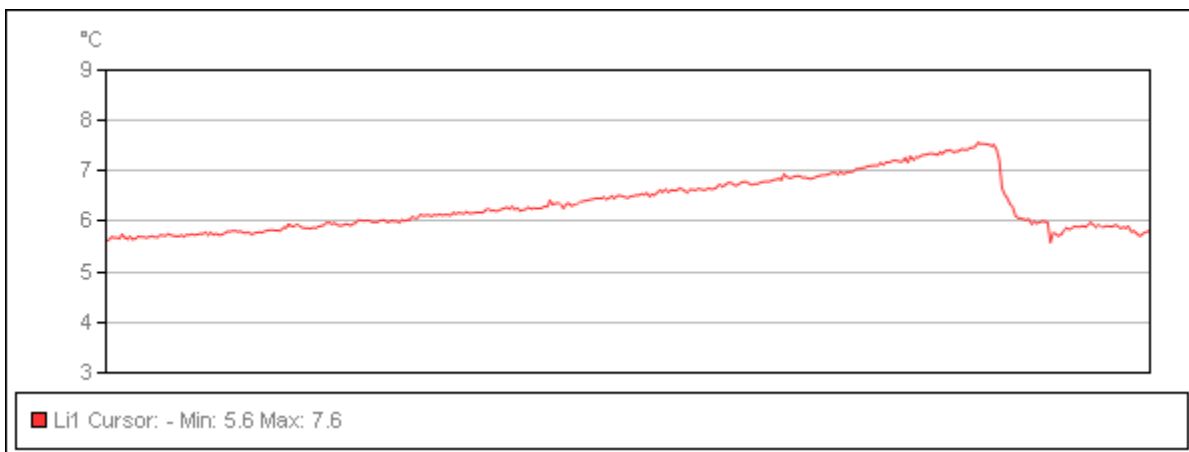
Foto nr.	Undersøgelsessted	Klassificering
8	Kildevangsparken 52	1
